贵州吉顺矿业有限责任公司
金沙县新化乡吉盛煤矿
45万t/a（兼并重组）项目

竣工环境保护验收调查报告

贵州吉顺矿业有限责任公司
二〇二四年九月

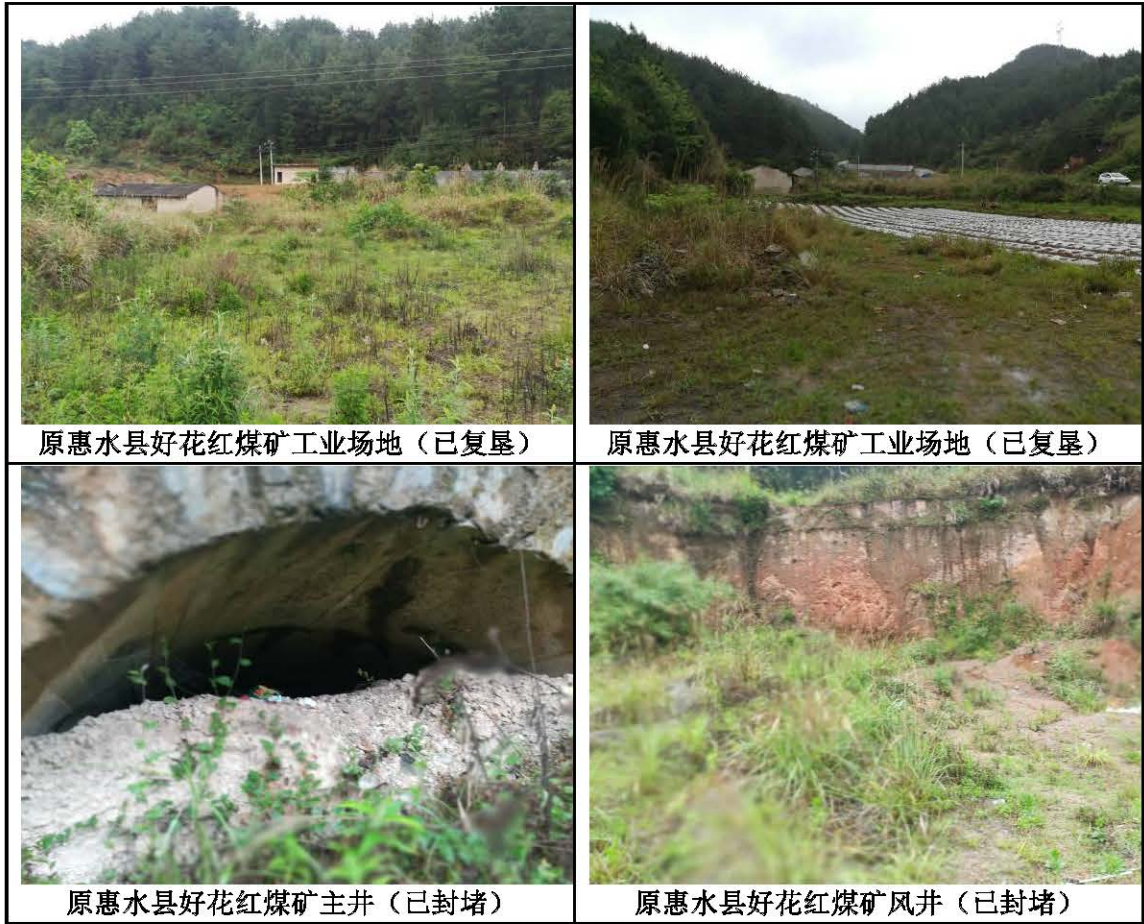
图 5.2-1 原好花红煤矿矿井现状

项目兼并重组前，**原金沙县国豪煤矿井口进行了安全封堵，设备均拆除变卖。原工业场地内建构筑物已经拆除，并入兼并重组后工业场地作为洗煤厂建设场地；原好花红煤矿主斜井、回风斜井已经封堵，工业场地地面设施已经废弃，但部分地面建筑尚未拆除，场地已进入了自然生态恢复，现场已无其他环境遗留问题。**

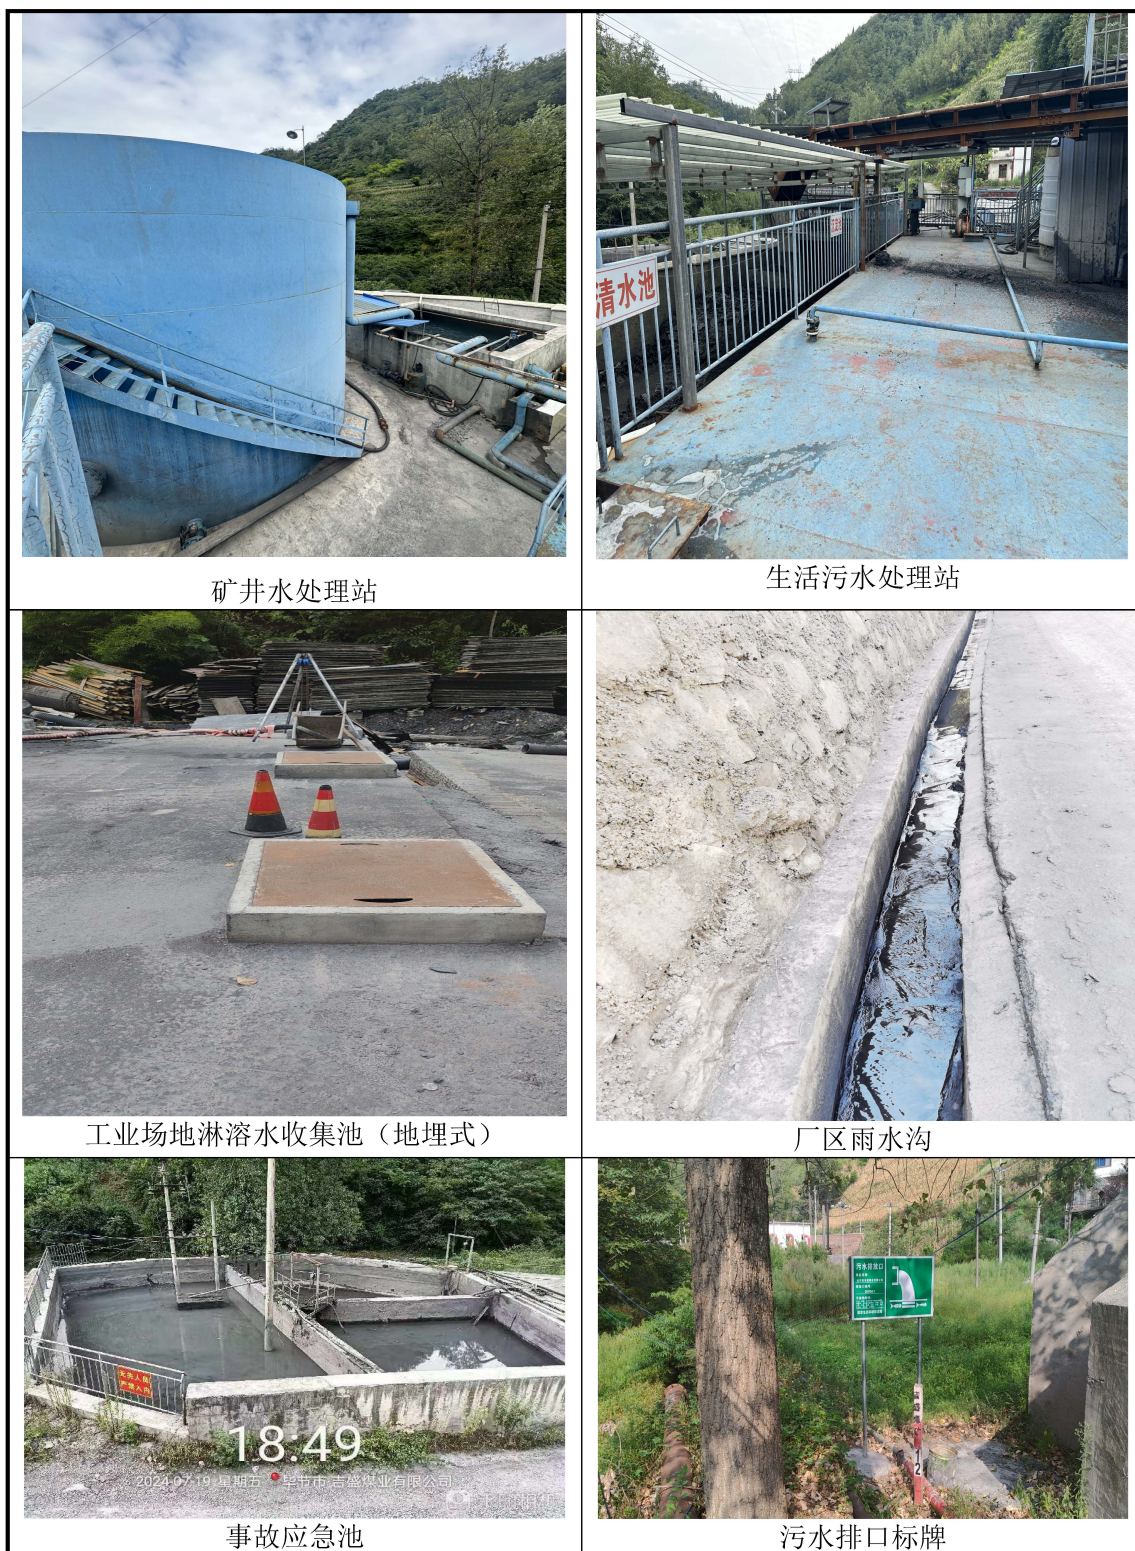
图 7.3-3 吉盛煤矿污废水收集处理设施

根据现场调查，已建成配套 500m³ 的事故池一座。容积满足正常涌水时 8h 以上的储存需求，避免污水事故外排，可满足设备维修时矿井水处理站内废水的暂存需求。

- （1）定期对项目区污水管线进行检查，防止污水滴漏下渗影响土壤和地下水；
- （2）进一步完善排污口标志标牌设置，尽快设立入河排污口立牌；

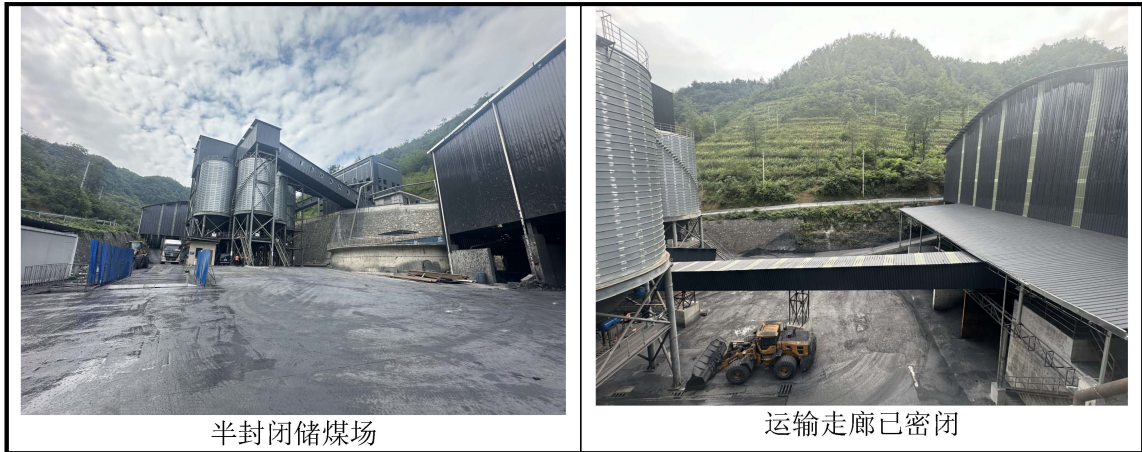
图 8.3-1 吉盛煤矿废气治理措施

运输公路采取及时清扫措施，运煤车辆加盖篷布措施防尘。

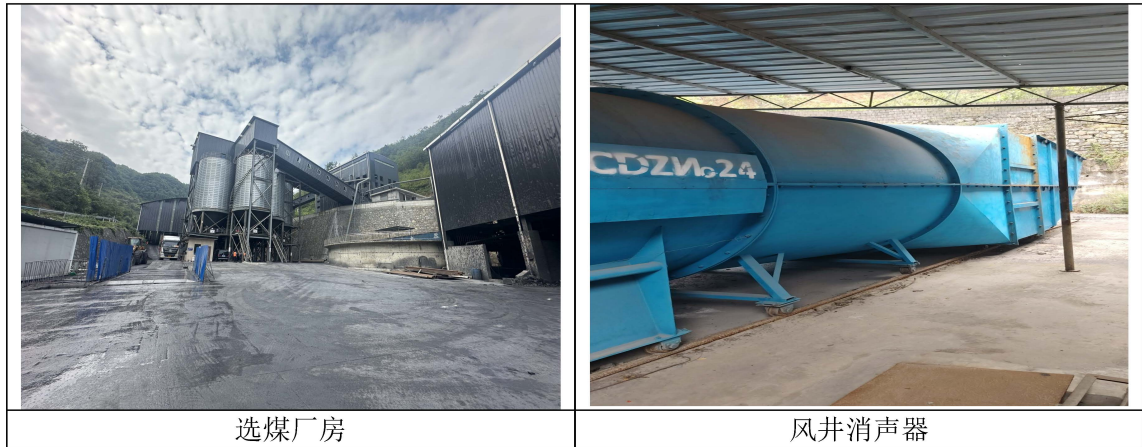
图 9.3-1 噪声防治措施图

（6）工业场地建筑物周围空地种植灌木进行了绿化，有利于降噪。

噪声防治措施见图 9.3-1。

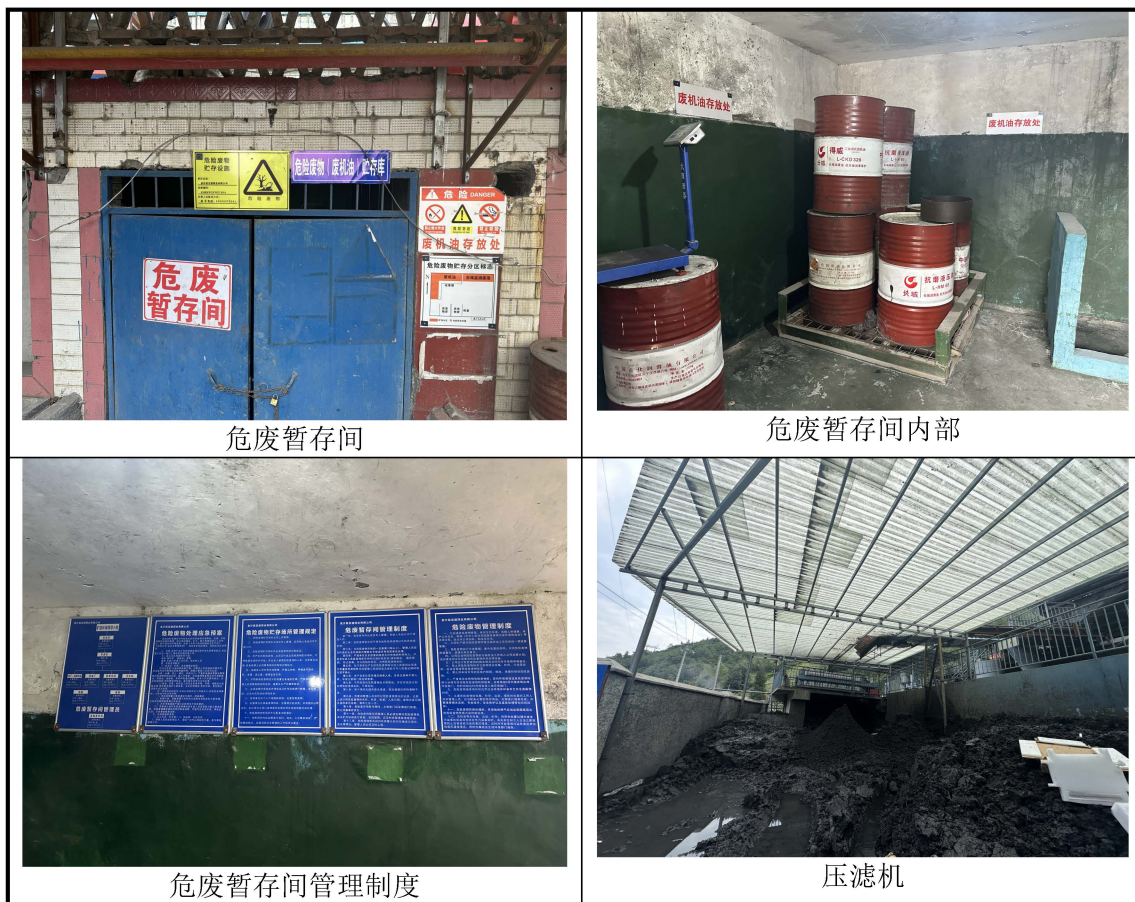
图 10.3-1 吉盛煤矿固废收集处理设施

要求进行了防渗。

吉盛煤矿固体废物防治措施见照片如下：
